定期点検報告書(予防点検/安全点検)

顧客名: 国立大学法人長崎大学病院 様

装置名: MAGNETOM Avanto fit Upgrade

ID : 732-40018583-MR03

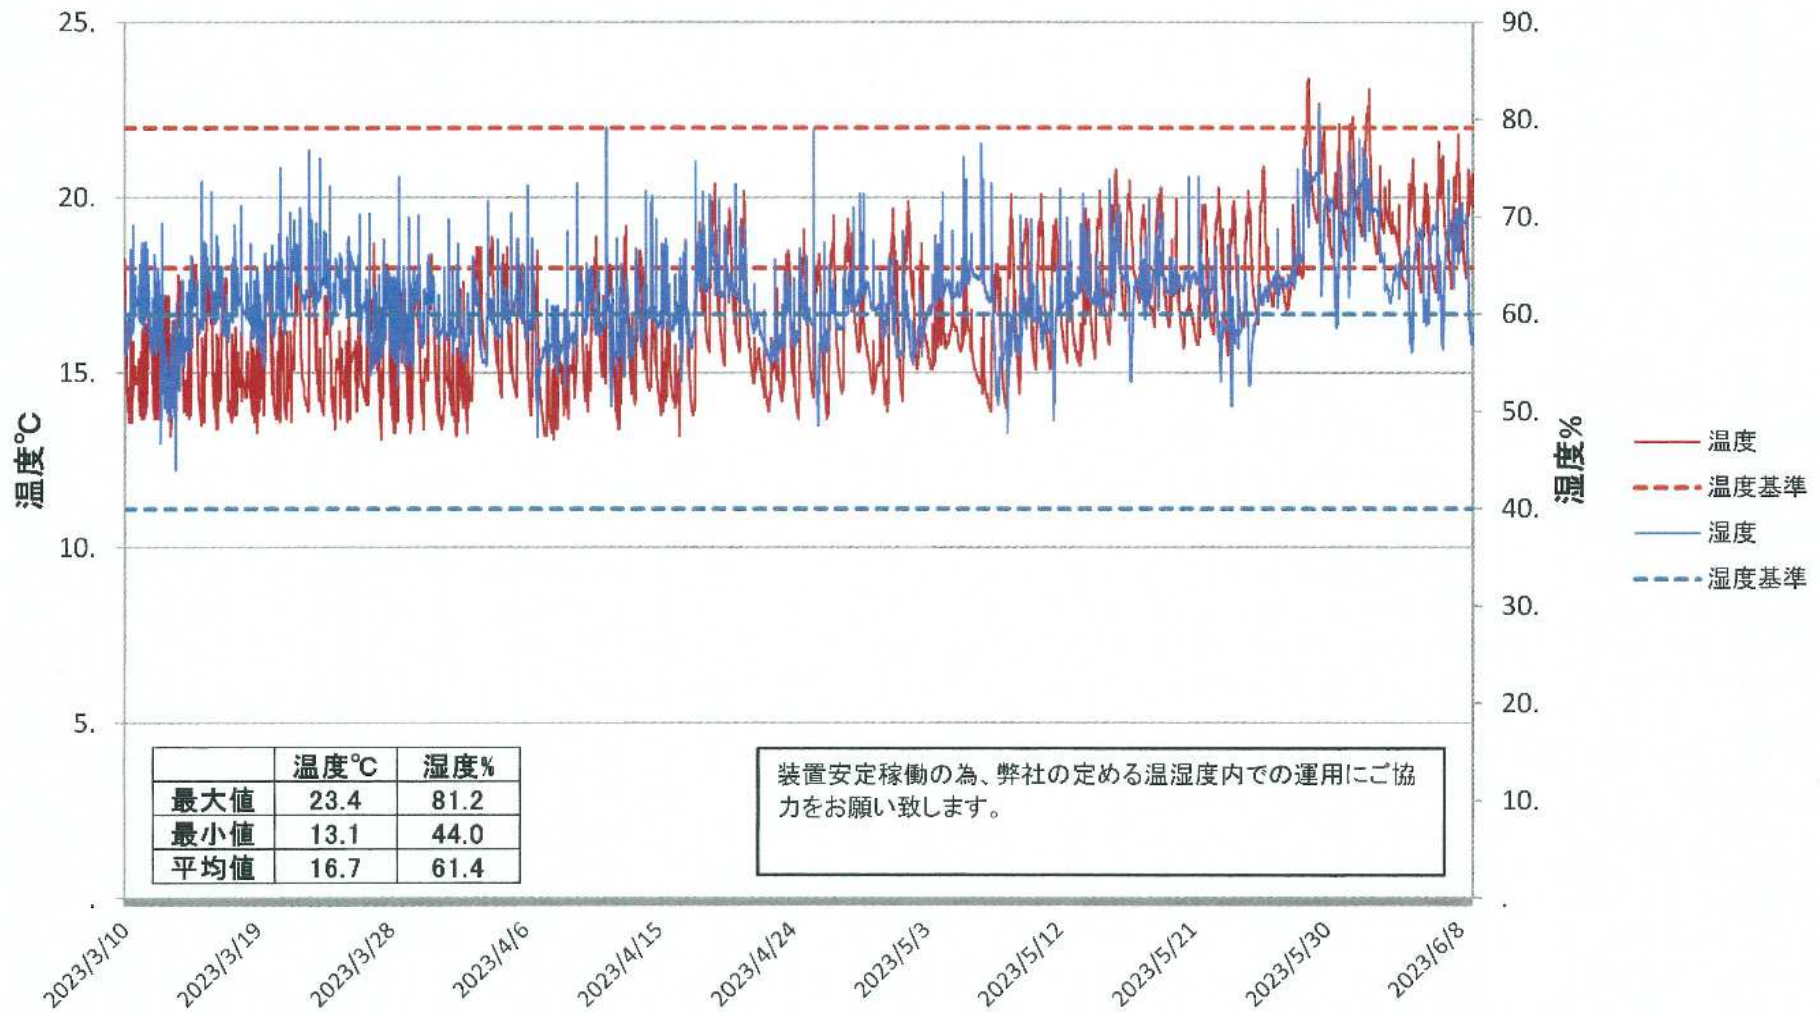
国立大学法人長崎大学病院様 MAGNETOM Avanto fit Upgrade
 732-40018583-MR03 検査室 (サンプル期間: 2023/03/10 ~ 2023/06/09)
 <温度許容値: 18 °C ~ 22 °C 湿度許容値: 40 % ~ 60 %>

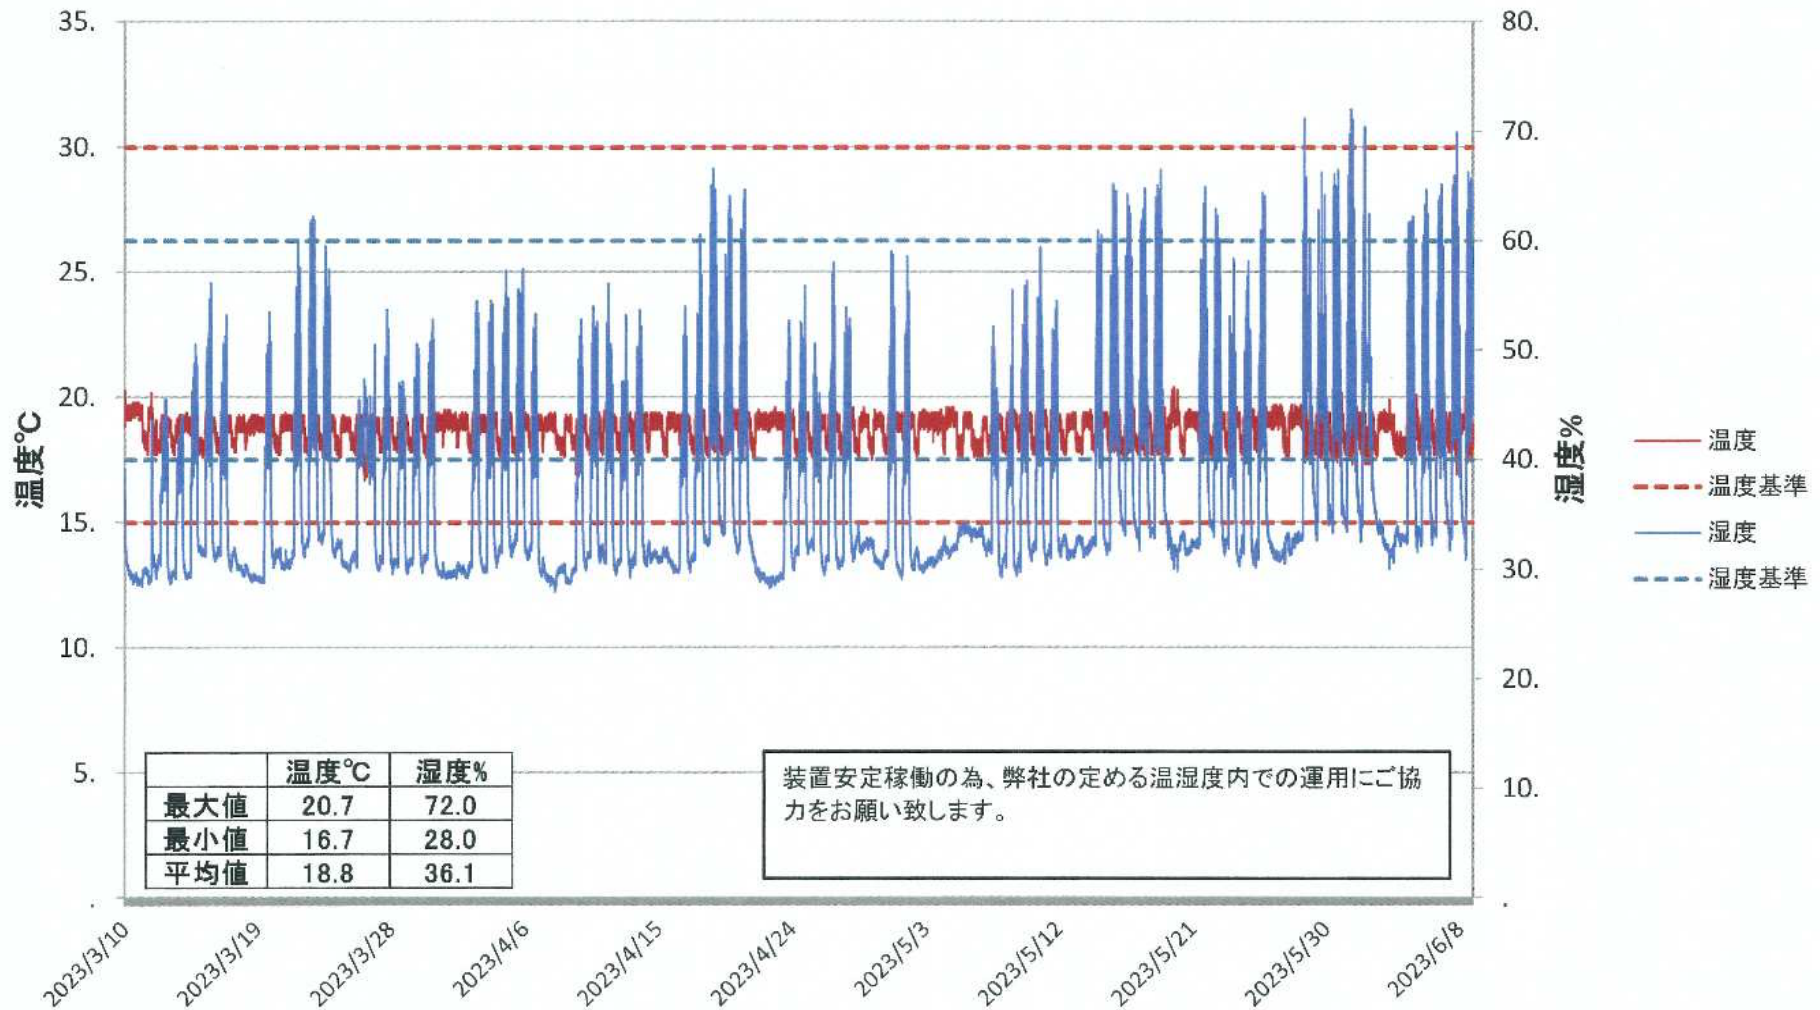
国立大学法人長崎大学病院様 MAGNETOM Avanto fit Upgrade
 732-40018583-MR03 機械室 (サンプル期間: 2023/03/10 ~ 2023/06/09)
 <温度許容値: 15 °C ~ 30°C 湿度許容値: 40% ~ 60%>
